1-③ 原子炉格納容器内部詳細調査技術の開発

事業の目的

燃料デブリ取り出し方法の確定等に資するため、原子炉格納容器(PCV)内の燃料デブリの分布、ペDESTAL内外の状況を従来よりも広範囲に精度よく調査するための装置やより高度な調査技術の開発を行い、実証する。

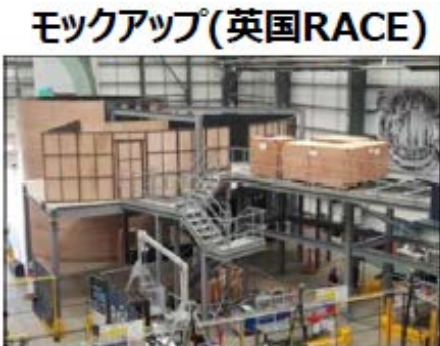
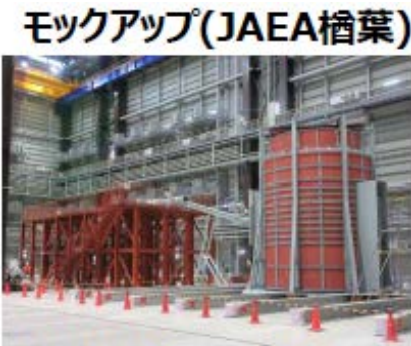
・広さ：約8m×約30m  
・高さ：約7m

・広さ：約10m×約30m  
・高さ：約8m

アーム型アクセス・調査装置のモックアップ試験設備

- ・調査成立性向上の観点からワンドとPCV内部構造物との干渉リスク対応として短尺ワンドを追加製作した。
- ③アクセス・調査装置及び調査技術の現場実証
- ・現場状況を考慮したモックアップ試験
  - アーム型アクセス調査装置のモックアップ試験設備(英国RACE、JAEA櫛葉)の製作が完了した。
  - ・現場におけるPCV内へのアクセスルート構築の試験及び作業訓練
